# Asbestinventarisatetest

Stationsstraat 18/11, 3620 Lanaken

Attestnummer : **20240527-000054.000**

Uitgegeven op : **27.05.2024**

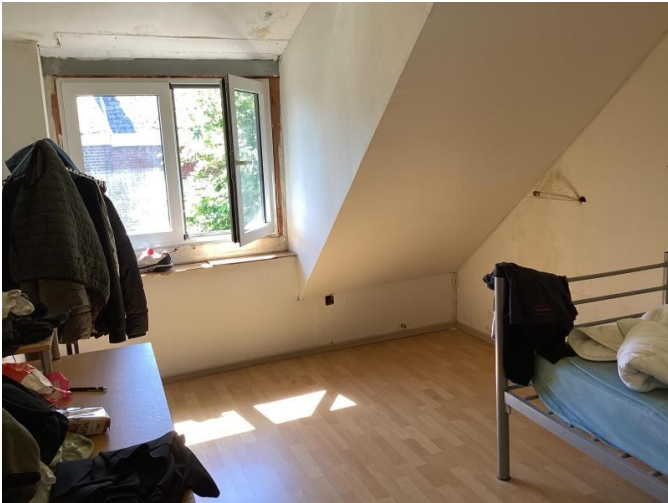
## Fiche 1: Pleisterwerk wanden

Overzichtsfoto

Detailfoto

Geen asbest

| # | Type | Referentie | Resultaat |
|---|---|---|---|
| 1.1 | Mengmonster | ASB001 | Geen asbest |

| Beschrijving | Pleisterwerk wanden |

| Bindmiddel van materiaal | Gips - kalk |

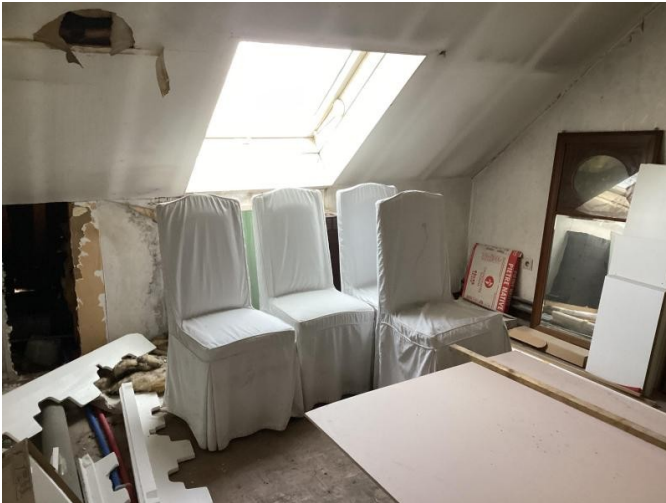
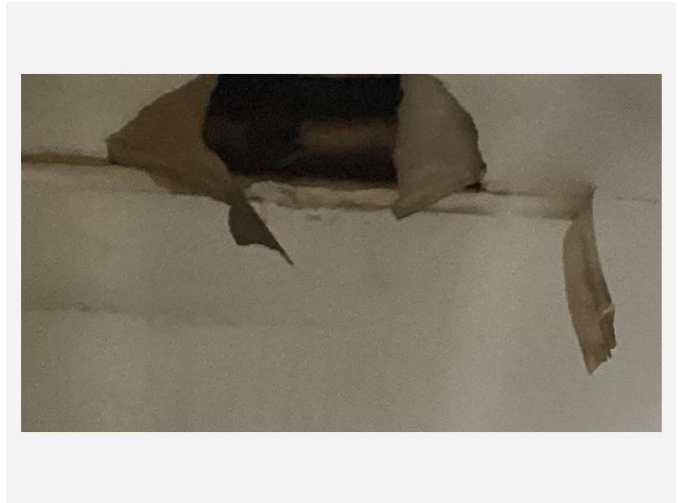
## Fiche 3: Pleisterwerk plafond

Overzichtsfoto

Detailfoto

Geen asbest

| # | Type | Referentie | Resultaat |
|---|---|---|---|
| 3.1 | Mengmonster | ASB002 | Geen asbest |

| Beschrijving | Pleisterwerk plafond |
| Bindmiddel van materiaal | Gips - kalk |
