# Asbestinventarisatetest

Brederodestraat 184C/031, 2018 Antwerpen

Attestnummer : 20250123-000256.000

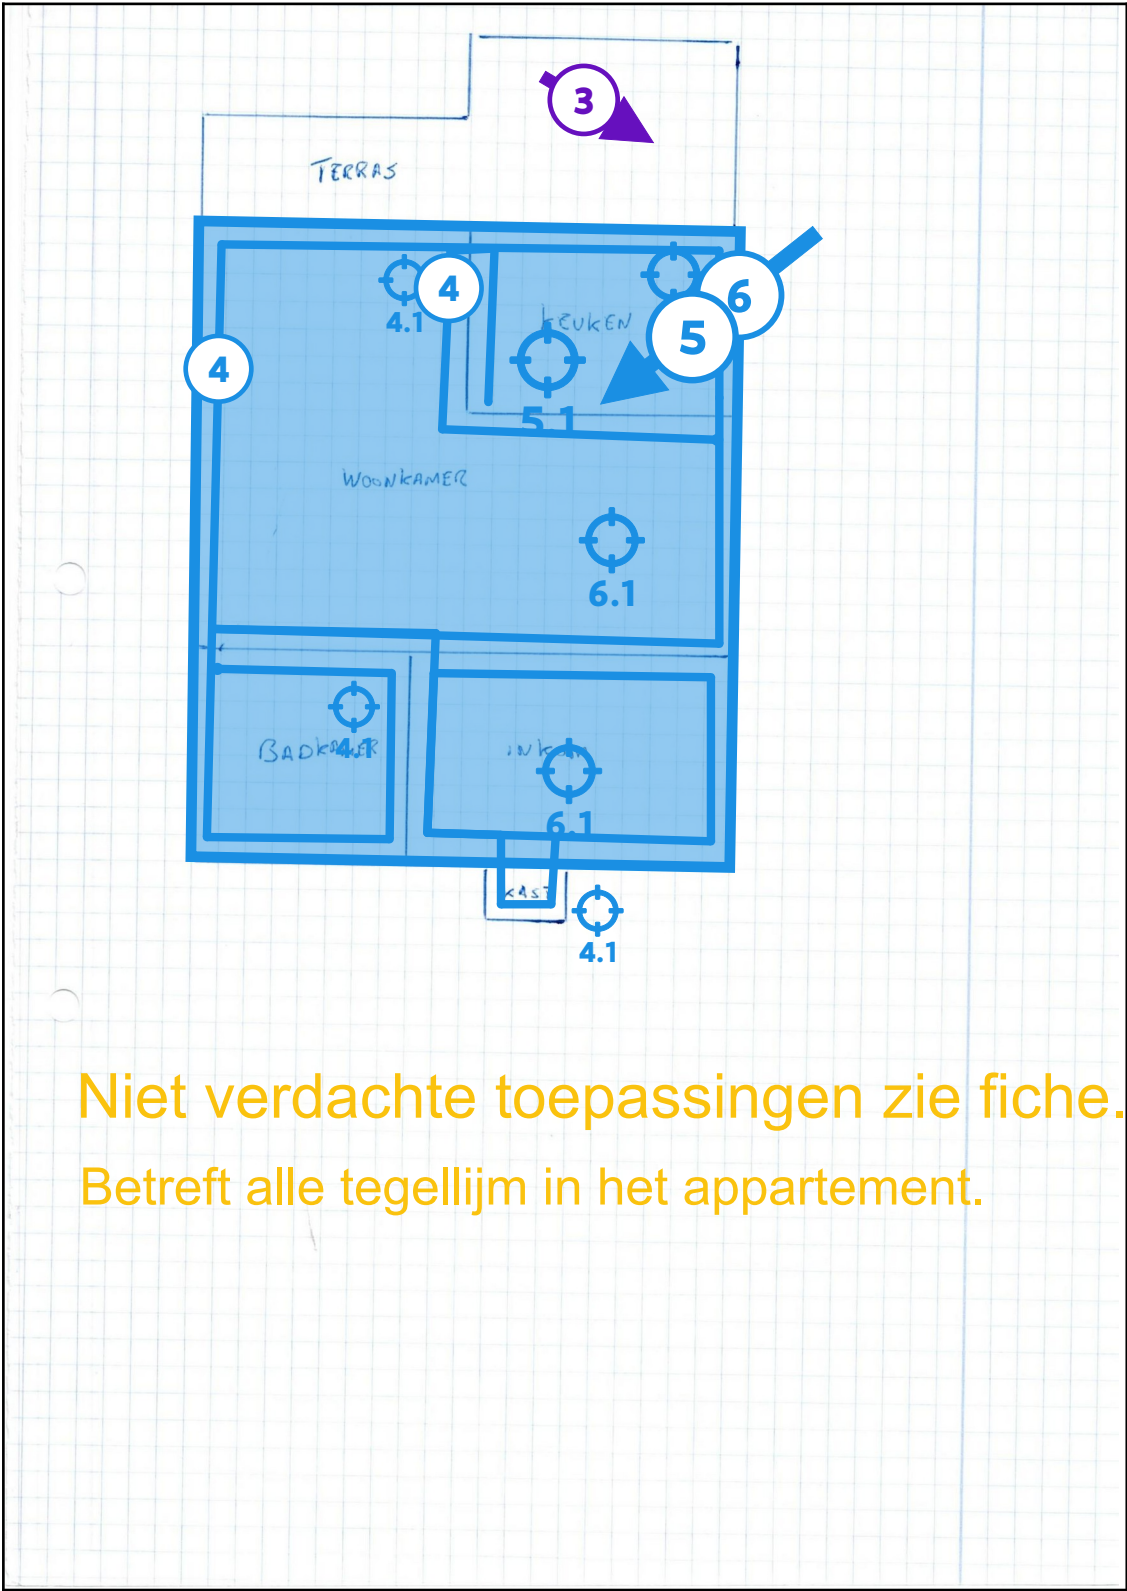
# Plan 1.1: Appartement

Niet verdachte toepassingen zie fiche.  
Betreft alle tegelijm in het appartement.

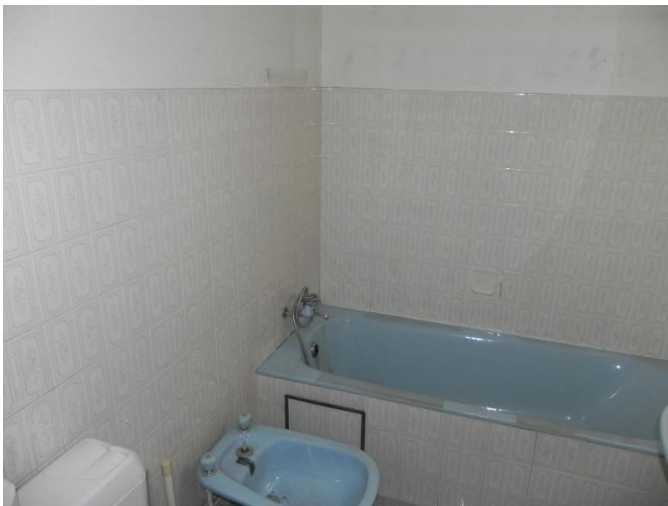
Vrije foto

De gebruikte tegellijm van plinten, wand- en/of vloertegels kan asbest bevatten, het betreft een niet-destructief onderzoek, daardoor kon deze niet visueel vastgesteld, beoordeeld en bemonsterd worden.

| (Asbest)materiaal | In-situ afwerkingslagen - Lijm laag |

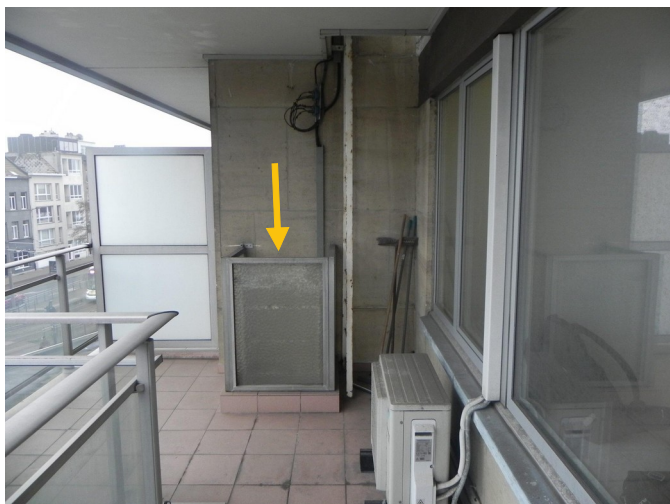
Vrije foto

Betreft de mastiek waar het glas mee vastgezet is in het aluminium. Dit behoort tot de algemene delen.

| (Asbest)materiaal | In-situ afwerkingslagen - Pasta, stopverf, voegsel, stopsel, vulsel, mastiek, kitten, ... |

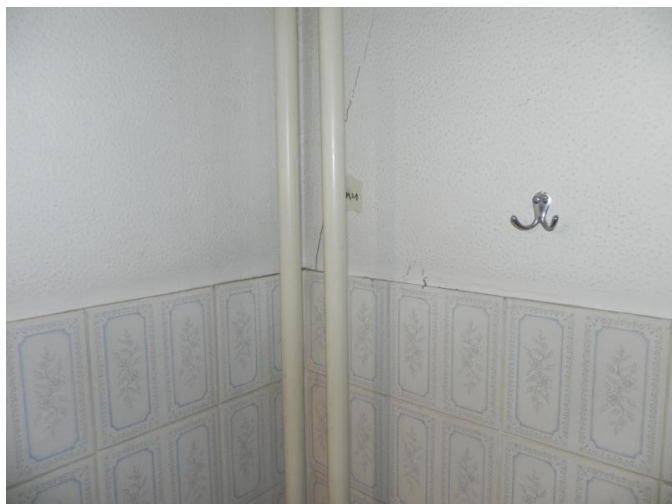
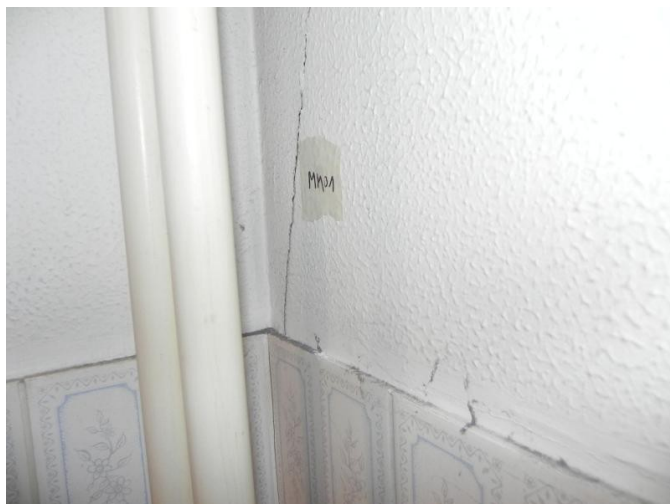
## Fiche 4: Pleisterwerk aan muren

Geen asbest

| # | Type | Referentie | Resultaat |
|---|---|---|---|
| 4.1 | Mengmonster | MM01 | Geen asbest |

| Bindmiddel van materiaal | Gips - kalk |
| Gebondenheid op basis van bindmiddel | Niet-hechtgebonden |

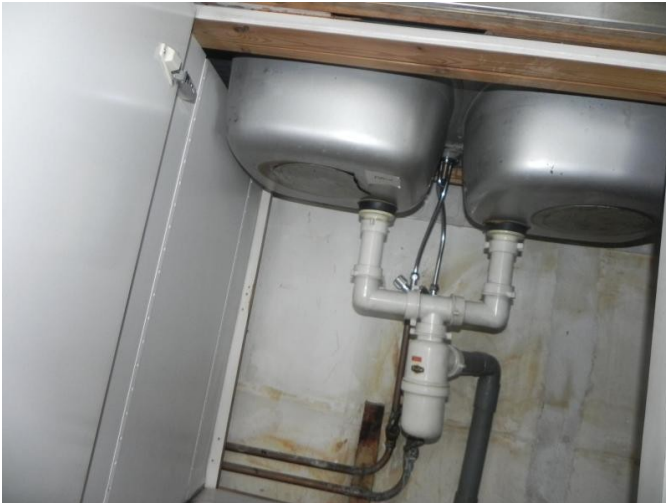
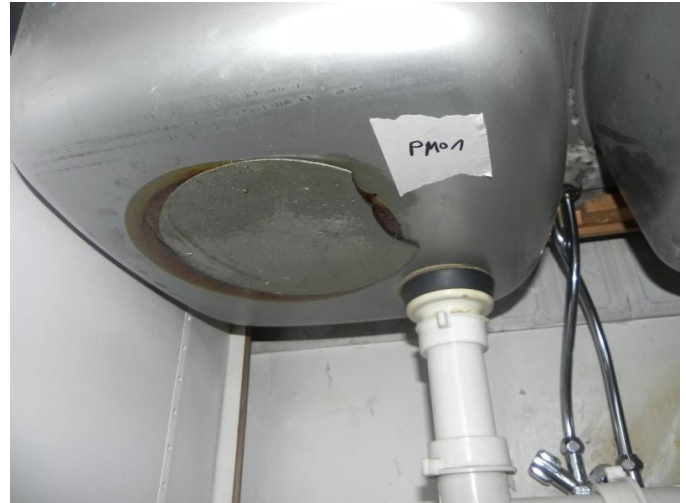
## Fiche 5: Bitumen geluidslap onder spoeltafel

Geen asbest

| # | Type | Referentie | Resultaat |
|---|---|---|---|
| 5.1 | Puntmonster | PM01 | Geen asbest |

| Bindmiddel van materiaal | Bitumen (roofing, teer, asfalt) |

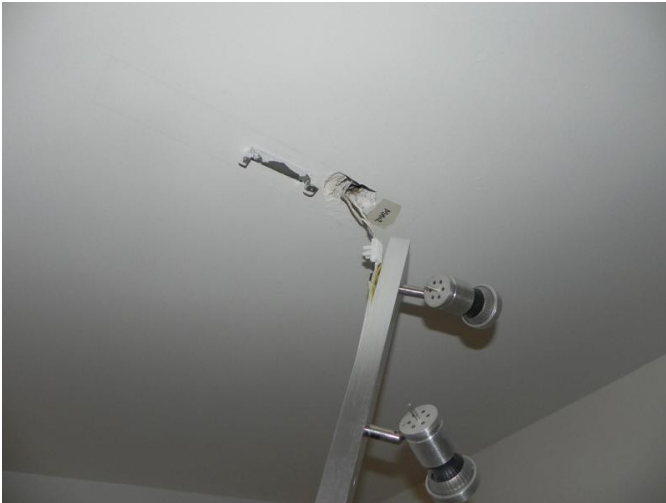
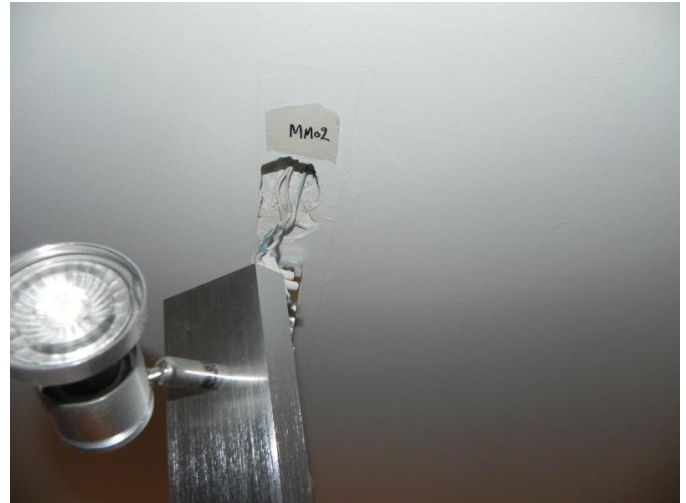
## Fiche 6: Pleisterwerk aan plafond

Geen asbest

| # | Type | Referentie | Resultaat |
|---|---|---|---|
| 6.1 | Mengmonster | MM02 | Geen asbest |

| Bindmiddel van materiaal | Gips - kalk |
| Gebondenheid op basis van bindmiddel | Niet-hechtgebonden |
